刘公岛甲午战争纪念地

# 龙王庙与戏楼保养维护方案

山东省古建筑保护研究院

2024年3月

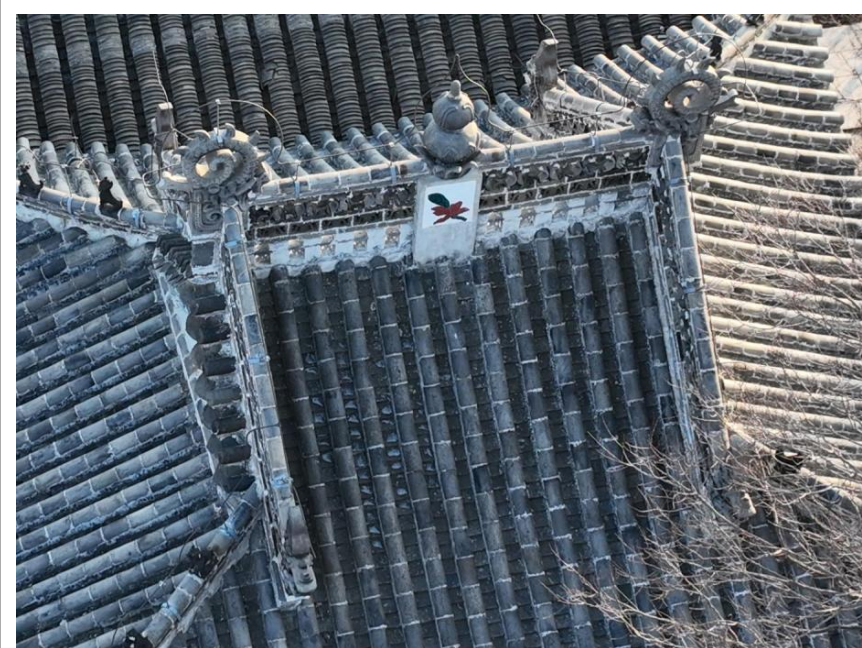
04 屋脊扣脊瓦勾缝灰有风化现象，风化程度较轻

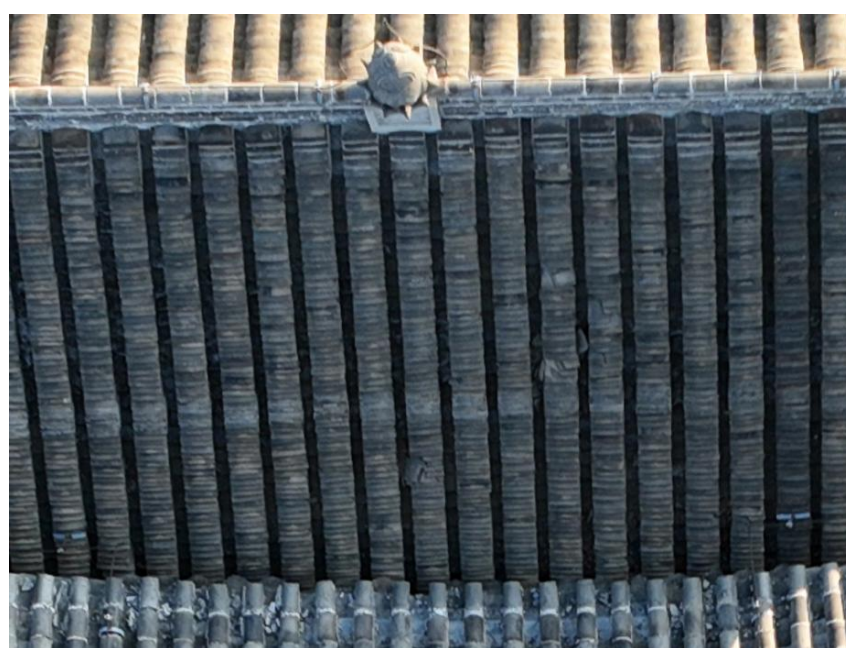
05 化妆室屋面约有 10%的仰合瓦存在断裂残损现象

部位	病害类型	现状情况说明	维修措施	备注
屋面瓦面	残损	化妆室屋面约有 10%的仰合瓦存在断裂残损现象。	补配、替换残损和缺失的瓦件。	
望板、椽子、连檐、瓦口	污渍	檐部部分连檐、木望板、瓦口、飞椽、角梁有水渍污染。	清除檩条表面雨渍。检修雨渍污染的檩枋。	
	残损	数块望砖有断裂残损，檐部 30%的望板糟朽脱落。	更换糟朽的连檐、瓦口、望板及断裂的望砖,重做望砖表面抹灰。	
墙体墙面木装修	裂缝	室内墙面白灰抹灰有多处网状裂缝，裂缝宽度<2mm。	维持现状，加强保护。	
	残损	化妆室下碱及台基部位 5%石料、青砖破碎，酥碱，5%勾缝灰脱落。	对酥碱深度≤1cm 的青砖，维持现状，加强保护。 清理干净台基毛石缝，重做台基毛石勾缝灰。	
	裂缝	亭子与化妆室之间廊端门券券砖抹灰开裂，裂缝宽度<5mm	观察裂缝发展情况，若不继续发展，则对裂缝处进行处理。	
	裂缝	化妆室墙体与门券间出现缝隙，间隙为 1-3cm。	观察裂缝发展情况，若不继续发展，则对间隙处进行处理。	
	起碱	戏台两侧象眼 60%表面白灰起皮脱落。	清除起皮的象眼白灰墙面，重做象眼白灰墙面。	
	糟朽	前戏台四周封板下槛部分糟朽开裂，地仗层剥落。	对下槛劈裂缝处进行处理。	
	脱落	门窗等油饰老化、起皮、掉色、脱落	清理干净檐窗起皮油饰，重做红色油饰。	
	裂缝	亭子与化妆室之间廊子顶部木板开裂	更换顶部开裂区域木板。	
周围环境	沉降	戏台西侧地面石材出现不均匀沉降，落差高达 6cm	揭除上部石板，重做下部基础后，恢复平整石板地面。

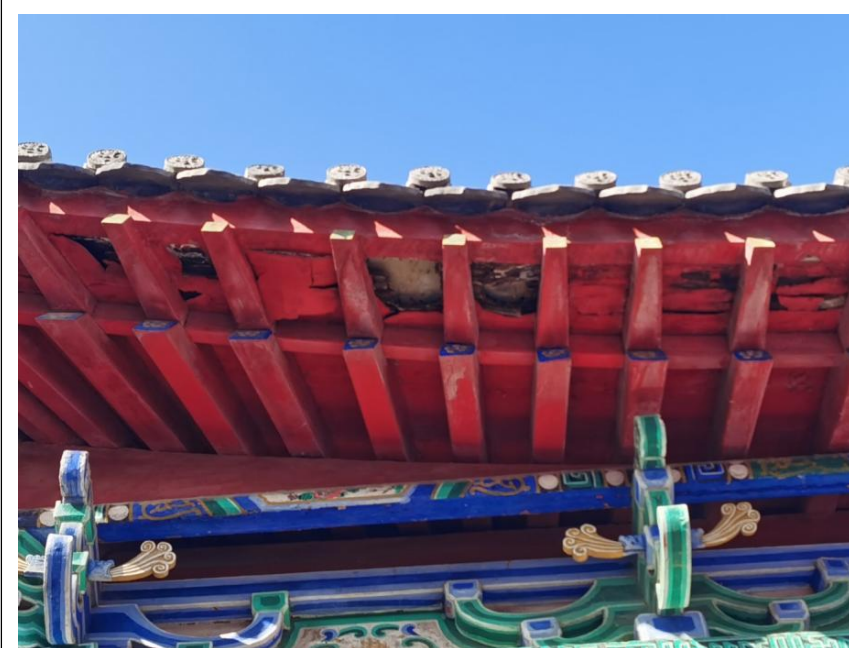
06 檐部部分木望板、飞椽有水渍污染，存在糟朽现象

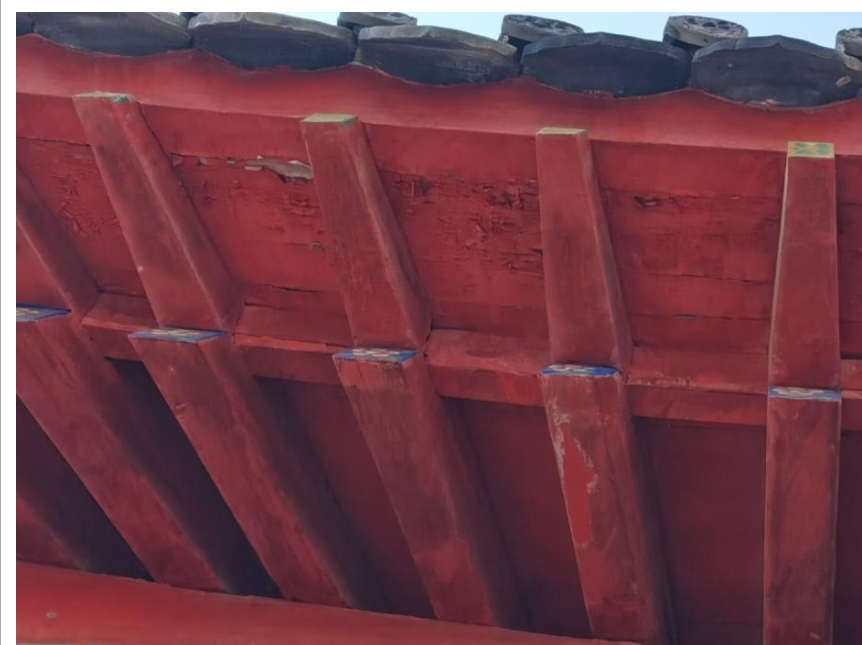
07 檐部部分木望板、飞椽有水渍污染，存在糟朽现象

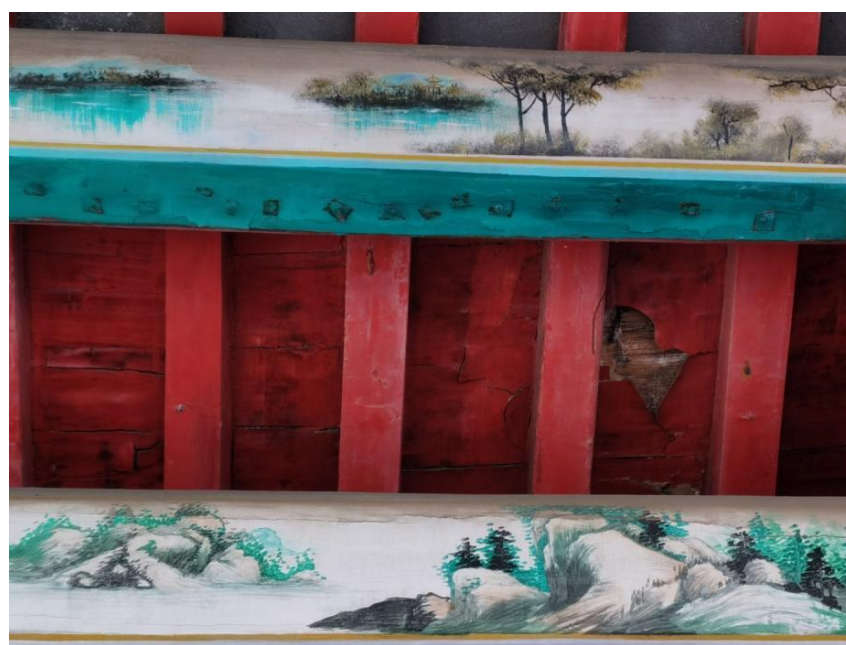
08 檐部部分木望板、飞椽有水渍污染，存在糟朽现象

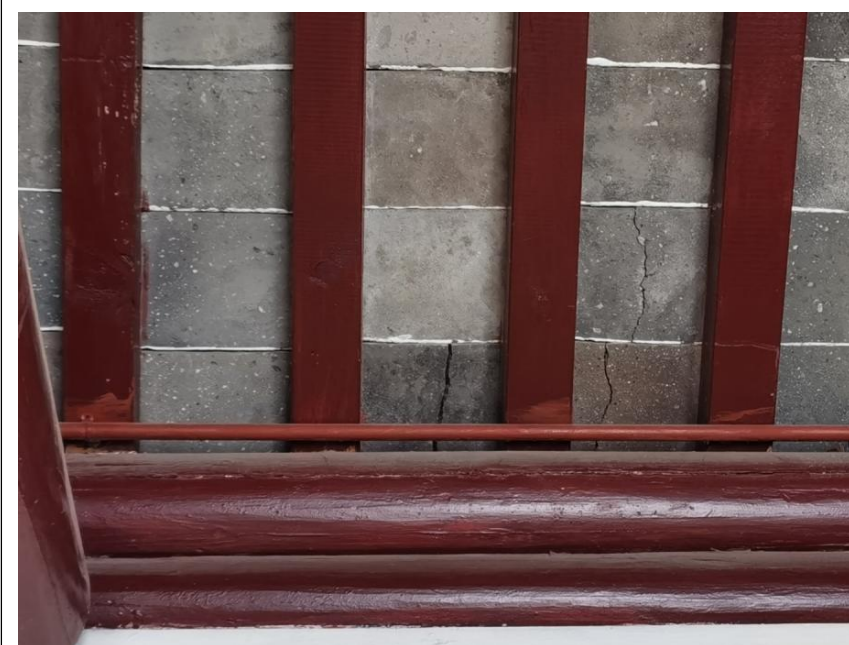
09 数块望砖有断裂残损现象

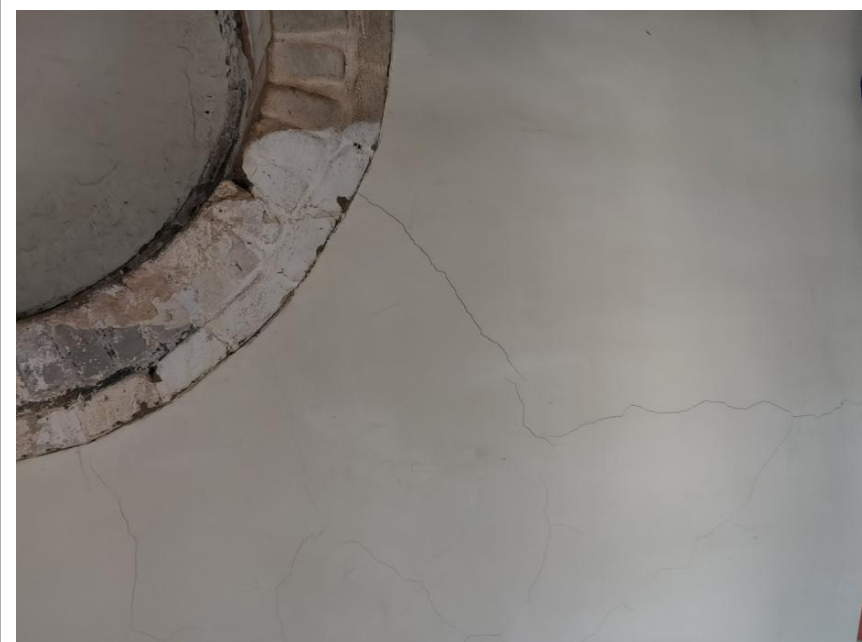
10 室内墙面白灰抹灰有多处网状裂缝，裂缝宽度 $<2\text{mm}$

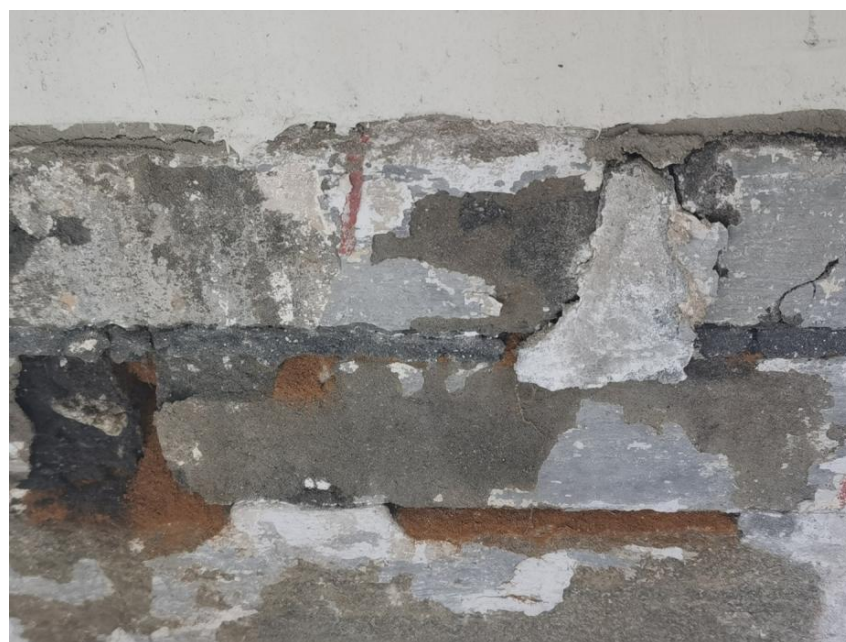
11 化妆室部分青砖破碎，酥碱，勾缝灰脱落。

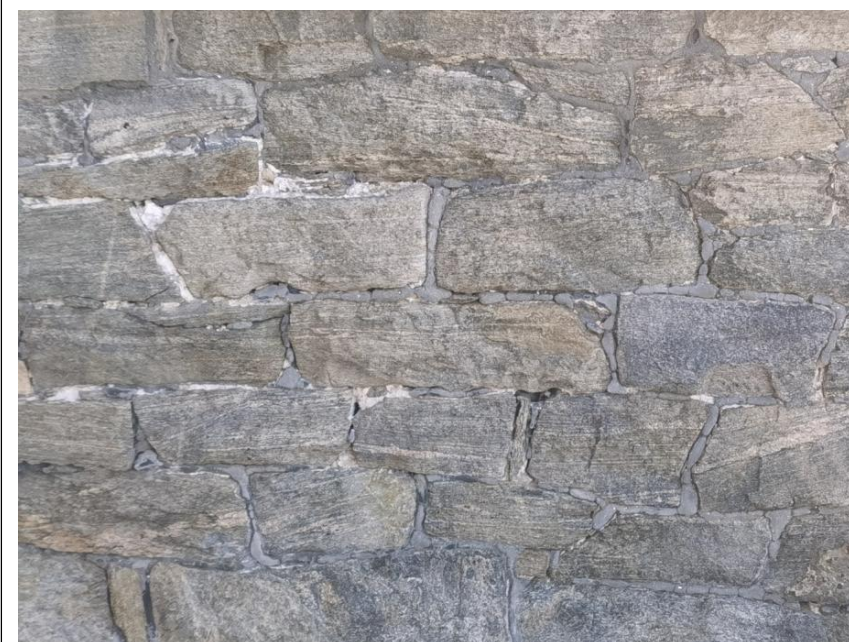
12 化妆室台基部位部分石料破碎，酥碱，勾缝灰脱落

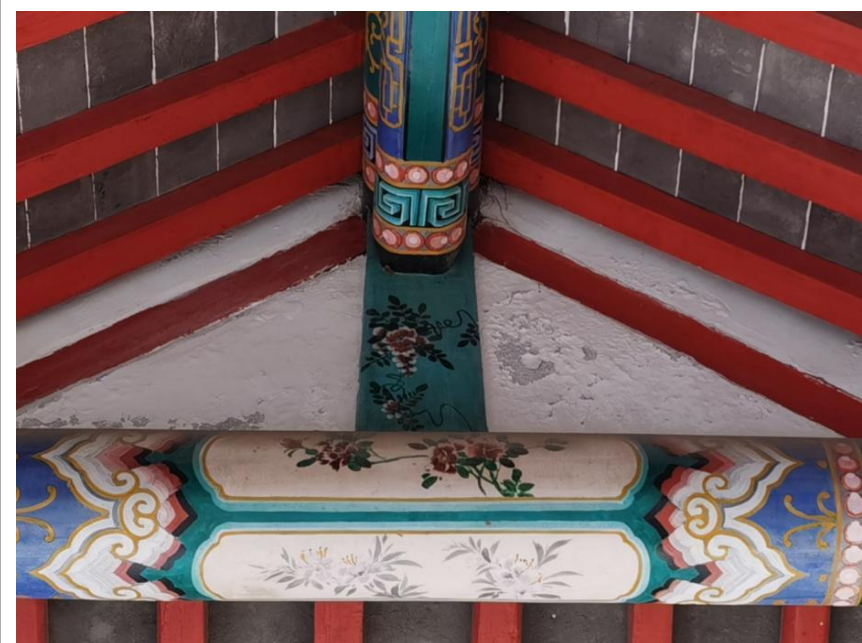
13 戏台两侧象眼内侧 60%表面白灰起皮脱落

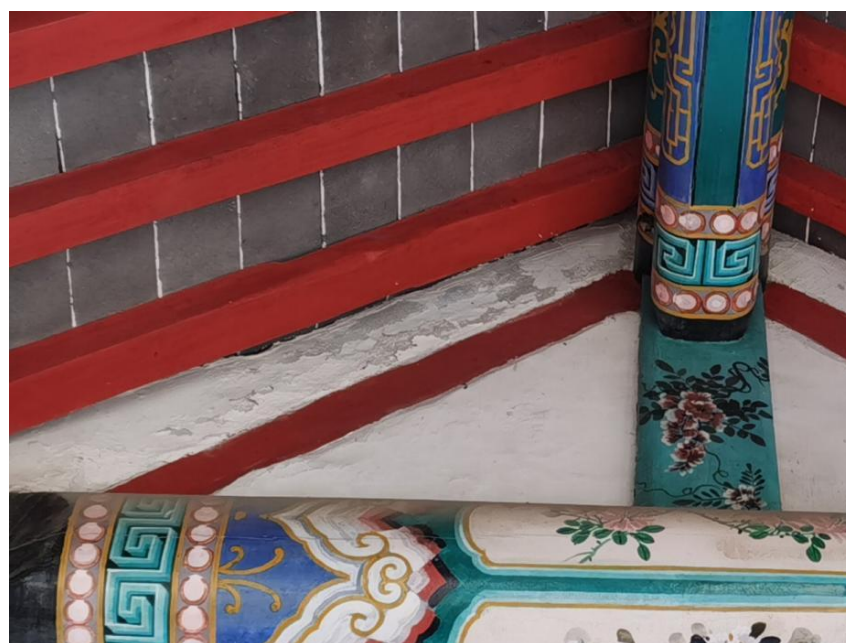
14 戏台两侧象眼内侧 60%表面白灰起皮脱落

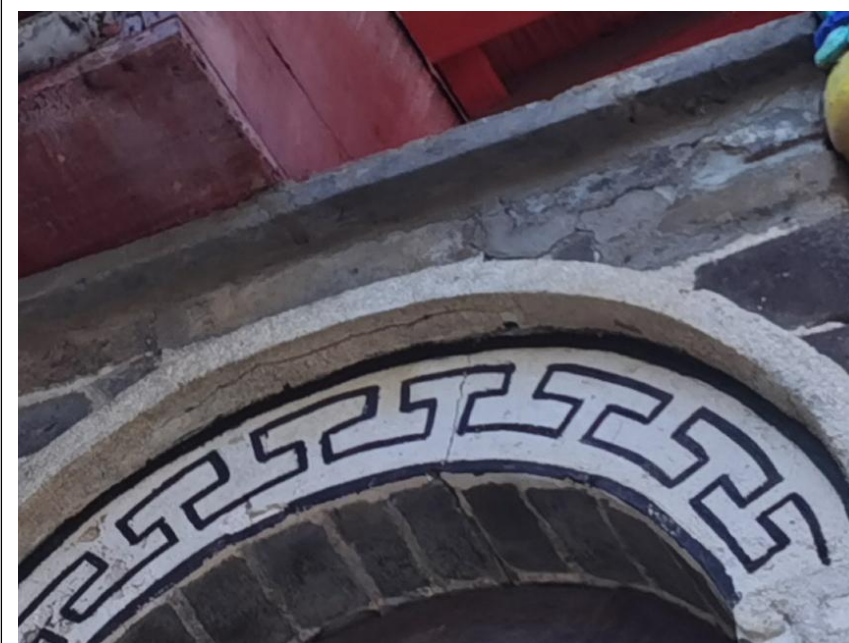
15 亭子与化妆室之间廊端门券券砖抹灰开裂
